**CONSELHO MUNICIPAL DE MEIO AMBIENTE -  
COMDEMA JAHU**

**Manifestação:** resposta ao Ofício SEMEIA nº 490/2021 de 21 de julho de 2021, referente ao Processo 2692-PG/2021 de 07 de julho de 2021.

No dia 03 de agosto de 2021, a presidência do Conselho Municipal de Meio Ambiente (COMDEMA) de Jaú encaminhou a esta Câmara Técnica o Ofício SEMEIA nº 490/2021 de 21/07/2021 referente ao Processo 2692-PG/2021 de 07/07/2021 solicitando a vistoria das árvores localizadas à Rua Visconde do Rio Branco, Centro, Jaú, SP, na parte de trás da Escola Estadual Major Prado (EEMJ).

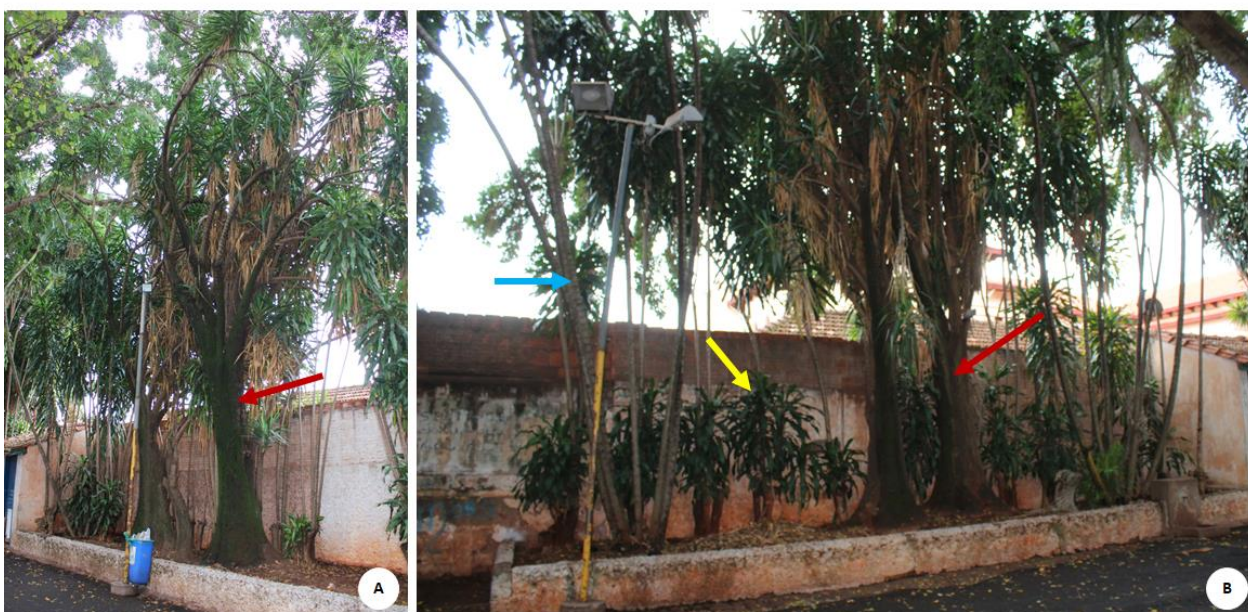
1) Rente ao muro do fundo da Escola Estadual Major Prado foram observados 2 indivíduos de *Hymenaea courbaril* L., um adulto (Figuras 1A-B) com mais ou menos 10m de altura e 0,98m de DAP (diâmetro à altura do peito) e uma muda (Figura 1C) com 1,40m de altura; 7 indivíduos de *Yucca gigantea* Lem. (Figuras 2A-B) com altura média de 5,5m e DAP entre 0,38 e 0,61m; 11 indivíduos de *Dypsis lutescens* (H. Wendl.) Beentje & J. Dransf (Figura 2B) com altura média de 5m; e 38 indivíduos de *Dracaena fragrans* (L.) Ker Gawl (Figura 2B).

Figura 2: A. *Yucca gigantea* (seta vermelha). B. *Yucca gigantea* (seta vermelha), *Dypsis lutescens* (seta azul) e *Dracaena fragrans* (seta amarela).

Diante do exposto nós, membros da Câmara Técnica de Áreas Verdes e Arborização (CTAVA), abaixo discriminados, acreditamos que é necessária a supressão de todos os indivíduos que estão rentes ao muro da Escola Estadual Major Prado (2 *Hymenaea courbaril*, 7 *Yucca gigantea*, 11 *Dypsis lutescens* e todos os indivíduos de *Dracaena fragrans*). Entendemos que essas árvores e palmeiras estão ocasionando problemas na estrutura da escola, o que pode colocar em risco a saúde de alunos e funcionários.

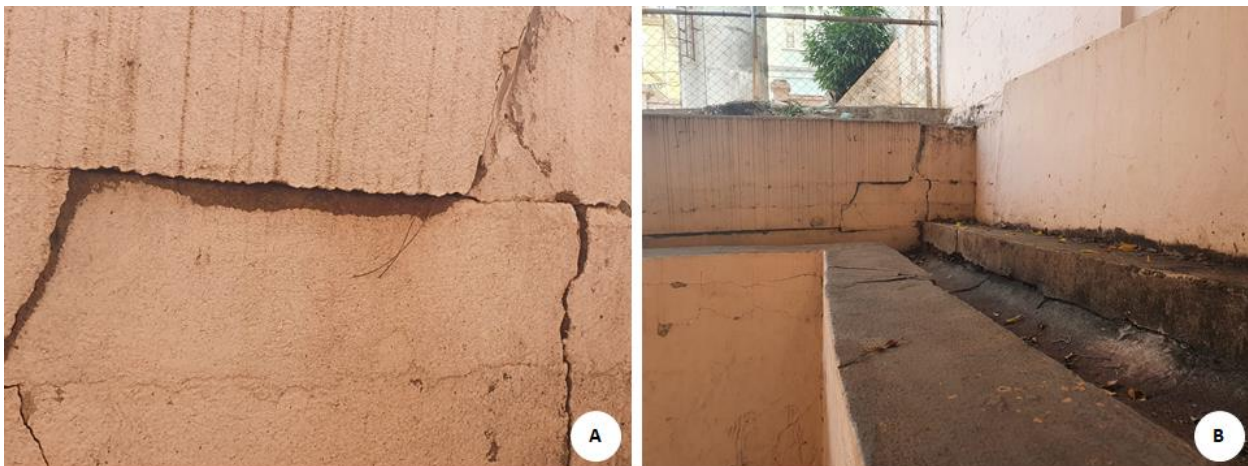
O muro localizado nos fundos da escola teve sua altura aumentada através de ampliação de fiadas de tijolos e aparentemente sem reforço para tal, além disso os indivíduos arbóreos localizados na parte externa foram plantados muito próximos a base da construção. Estes indivíduos estão aparentemente interferindo na estrutura deste muro.

Foram observadas rachaduras no muro e um levante do piso em frente a cantina, que segundo os funcionários não está estabilizado, ou seja, continua levantando pouco a pouco, tais ações provavelmente estão relacionados com o desenvolvimento radicular dessas árvores e palmeiras.

Figura 3: A-B. Rachaduras localizadas na parte interna do muro da Escola Major Prado.

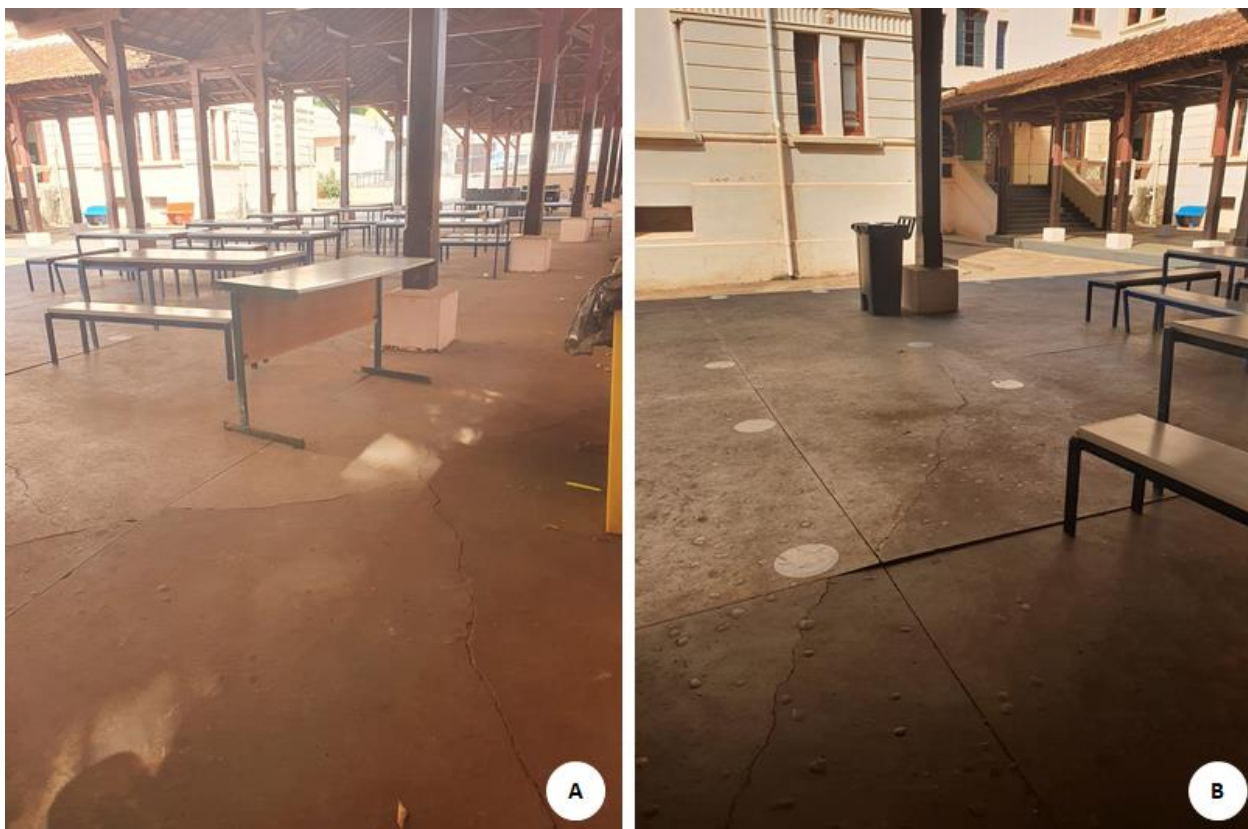
Figura 5: A-B. Piso tipo cimentado em processo de levantar em frente a Cantina da escola.

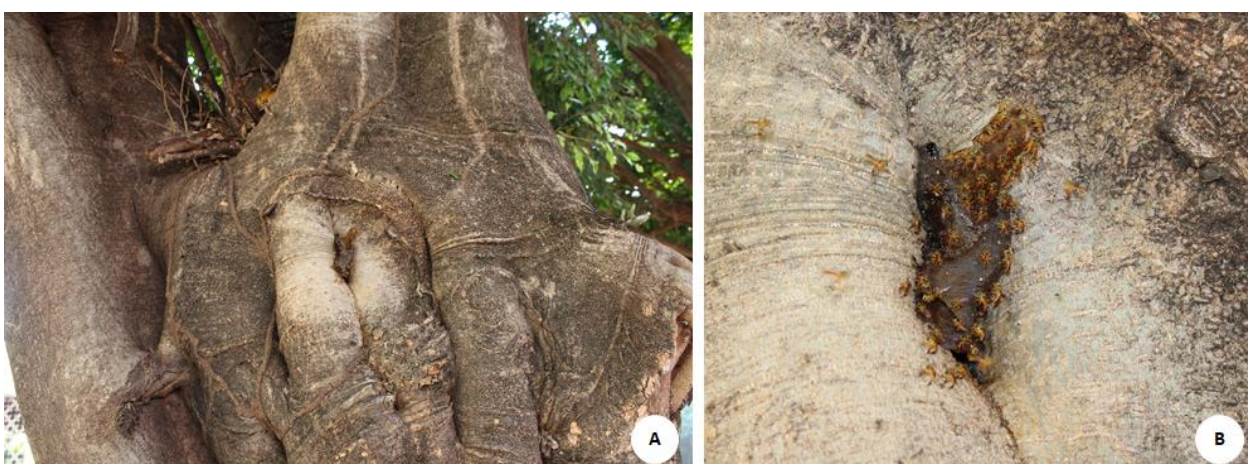
As árvores são utilizadas pelas aves como abrigo e, em um dos indivíduos foram encontradas abelhas nativas sem ferrão (Figura 7). Seus frutos também servem de alimento para aves, assim como descrito por Fonseca e Antunes (2007).

**Figura 7: A-B.** Abelhas sem ferrão encontradas em um dos indivíduos de *Ficus benjamina*.

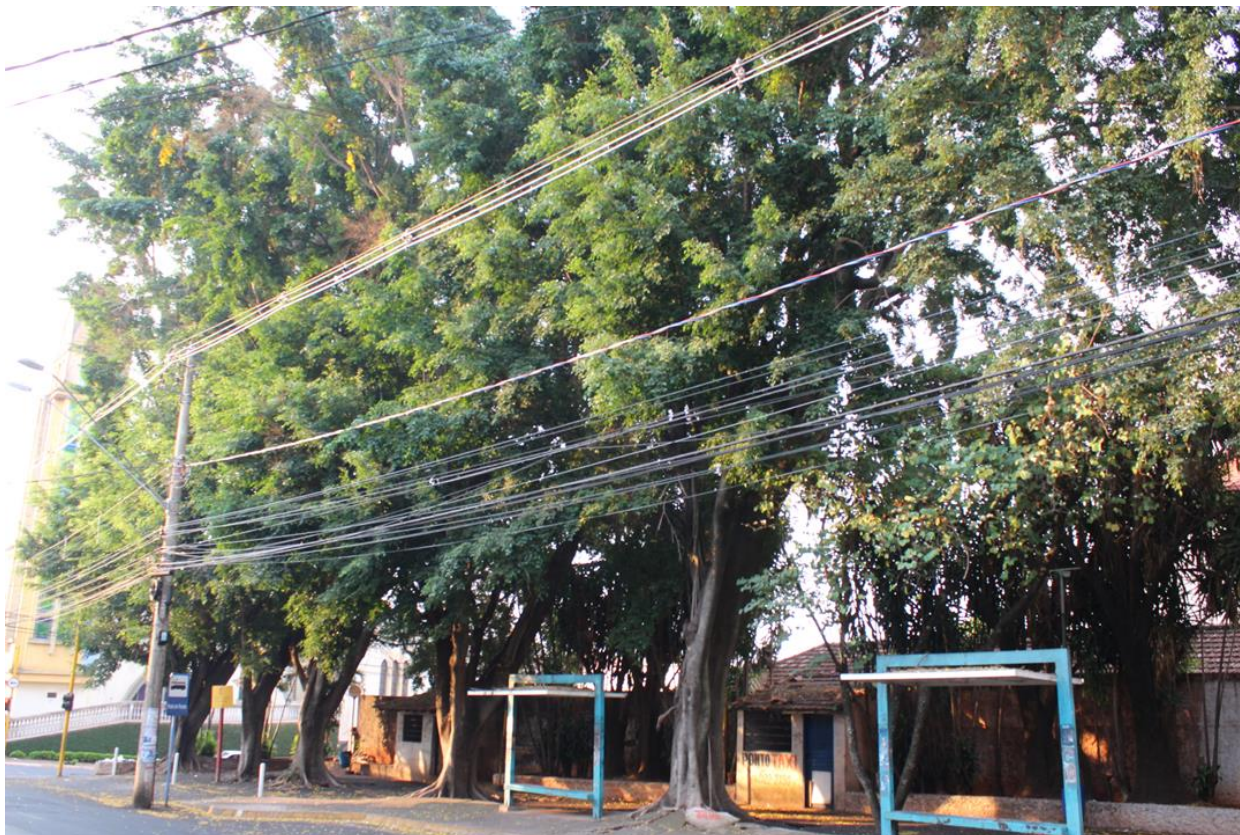
Todas as árvores estão necessitando de poda para retirada de ramos secos e para afastar da fiação elétrica, embora não sejam observados conflitos com a rede elétrica (Figura 8).

Figura 8: Fiação elétrica ao lado dos indivíduos de *Ficus benjamina*.

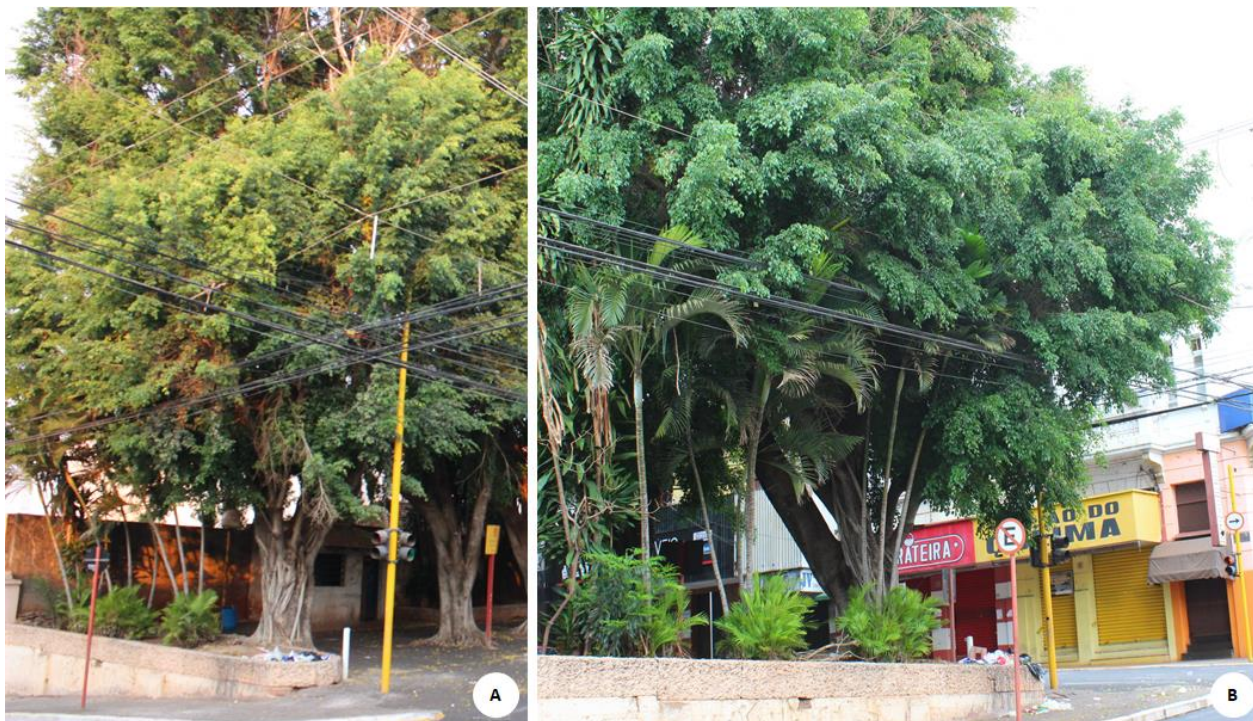
Apenas um indivíduo, o que fica bem próximo da esquina com a Rua Quintino Bocaiuva, apresenta conflito com a fiação elétrica, o que pode ocasionar problemas (Figura 9). De acordo com os funcionários da escola e alguns lojistas de áreas próximas, durante eventos com rajadas de ventos (neste ano), o contato dos galhos do indivíduo com a fiação elétrica resultou em faíscas e queda de energia na região.

Figura 9: A-B. Indivíduo de *Ficus benjamina* que apresenta copa encostando na fiação elétrica.

Também acreditamos ser necessária a supressão do indivíduo de *Ficus benjamina* situado próximo à esquina com a Rua Quintino Bocaiúva, devido ao conflito com a fiação elétrica, e dos 3 indivíduos de *F. benjamina* que apresentam crescimento radicular mais pronunciado que o dos outros indivíduos podendo estar comprometendo a estrutura do muro da EEMJ (indivíduos 2, 9 e 11 contando da Rua Tenente Lopes em direção à Rua Quintino Bocaiúva).

Salientamos a necessidade do corte das referidas árvores com imediata compensação ambiental prevista pela Instrução Normativa nº 05 da Secretaria de Meio Ambiente de Jahu. Recomendamos o plantio de espécies nativas, de preferência nativas regionais, que apresentem porte, crescimento, tamanho de copa, dentre outras características, compatíveis com o espaço que irão ocupar.

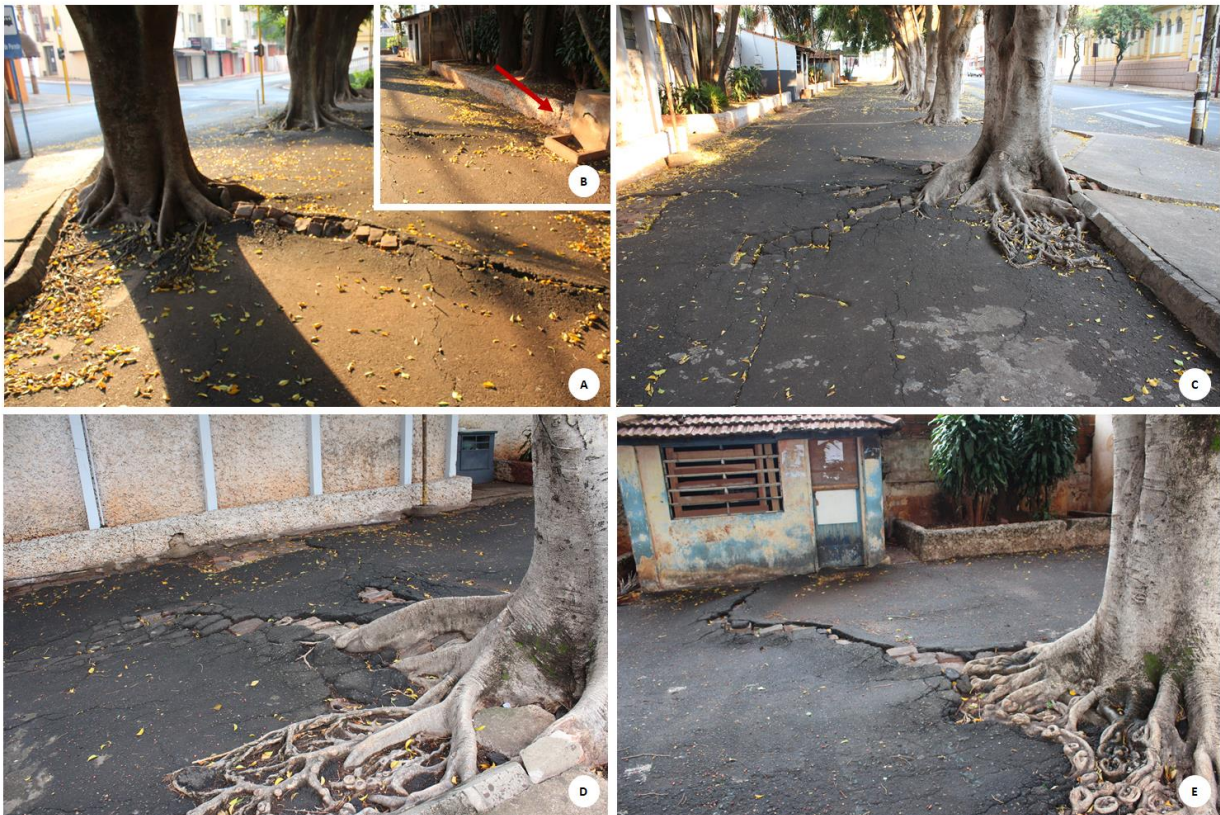
Aparentemente não estão interferindo na estrutura da Escola Estadual Major Prado, muito embora seja difícil saber até onde o sistema radicular dessas árvores está chegando. Apenas três indivíduos apresentam crescimento radicular que pode estar interferindo nas estruturas construídas (Figura 11). Contando as figueiras da Rua Tenente Lopes em direção à Rua Quintino Bocaiúva, são os indivíduos 2, 9 e 11, além do 14 que está entrando em contato com a fiação elétrica, conforme relatado anteriormente.

**Figura 11:** A. Detalhe da raiz de *Ficus benjamina* (indivíduo 11) que cresceu na direção do muro. B. Rachadura na estrutura da mureta (seta). C-D. Detalhe da raiz de *F. benjamina* (indivíduo 9). E. Raiz do indivíduo 2 de *F. benjamina*.
